I. Результаты обследования:

3. Пути движения в здании

Муниципальное бюджетное общеобразовательное учреждение
 Онылская основная общеобразовательная школа (краткое название МБОУ «Онылская ООШ»)
 619673, Россия, Пермский край, Гайнский район, п. Оныл, ул. Школьная ба

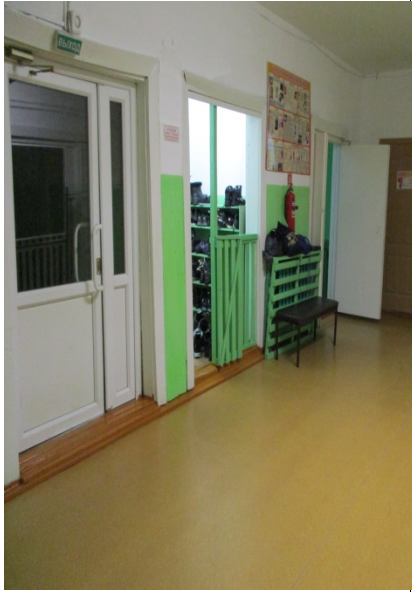
3.2.8	Скамейки.	Высотой 0,38-0,58 м с опорой для спины, должны иметь не менее одного подлокотника.	п. 4.3.2 СП 59. 13330.2012	Есть

Высота сидений скамеек 0,4 м. Поручни отсутствуют.	Соответствует нормативу. Не соответствует нормативу.	0
3.3 Двери на путях движения.

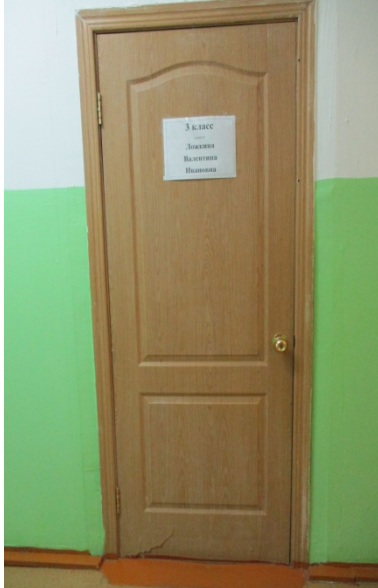
3.3.1	<p>Двери из коридора</p> <p>Ширина двери.</p> <p>Высота порога.</p>	<p>Не менее 0,9 м.</p> <p>Не более 0,014 м.</p>	<p>п. 5.2.4 СП 59. 13330.2012</p>	<p>Есть</p>

<p>Одна створка – 0,99м, Высота порога 0,04 м.</p>	<p>Соответствует нормативу.</p> <p>Не соответствует нормативу.</p>	<p>К,О,С</p>

3.3.3 3.3.6 3.3.9 3.3.12	Ручки дверей.	Окрасить в отличные от дверного полотна контрастные цвета.	Организационные мероприятия.
3.3.1 3.3.4 3.3.10 3.3.12	Пороги дверей.	Довести высоту порогов до уровня не более 0,014 м. Рекомендуем приобрести пандус перекатной для инвалидов на колясках.	Текущий ремонт. Организационные мероприятия.
